2021 年安全评价项目信息表

项目名称	山东钢铁股份有限公司莱芜分公司新旧动能转换系统优化升级改造项目特钢区转炉连铸工程(100t 转炉、LF 精炼炉、RH 精炼炉及配套附属设施)		
项目简介	主要为特钢区转炉连铸工程 100t 转炉、LF 精炼炉、RH 精炼炉及配套附属设施。		
评价人员	姓 名		备注
项目负责人	刘云红		
项目组成员	王静		
	刘振忠		
	郝大平		
	刘朝阳		
报告编制人	刘云红		
报告审核人	刘卫国		
过程控制负责人	刘云红		
技术负责人	王戈		
技术专家 或有关技术人员			
到现场开展安全 评价工作情况	时 间	到现场主要人员	主要任务
	2023.5.10	刘云红、刘振忠	初访
	2023.5.26	崔强 王静	现场考察
	2023.6.2	崔强 王静	现场检查
	2023.7.2	崔强 王静	现场核查
安全评价报告提交时间：2023.7.12			
有必要公开的其它内容：

6 安全对策措施及建议

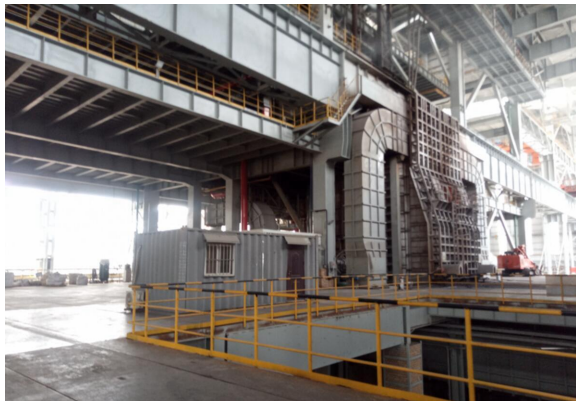
序号	存在的主要问题或隐患	整改复查情况
1	<p>转炉炉前西侧设有一临时板房，位于铁水吊运、喷溅影响范围内。</p>

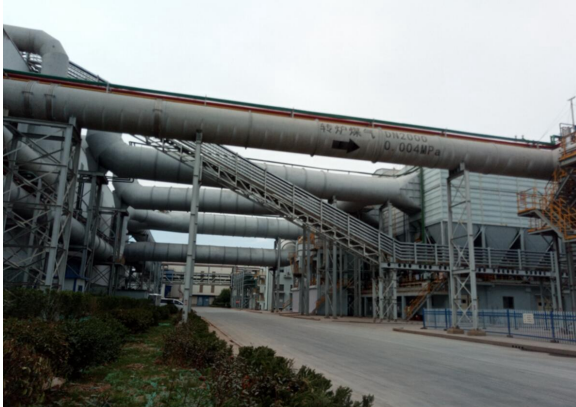
17	<p>渣跨运输轨道未设置双限位。</p>  	<p>已整改 渣跨运输轨道已设置双限位。</p>  
18	<p>除尘区域跨路煤气管道未设置限高标志。</p>

序号	存在的主要问题或隐患	整改建议措施
15	转炉平台东南侧氧气管道缺少介质名称、流向标志，管道颜色不符合安全色要求。	转炉平台东南侧氧气管道应设介质名称、流向标志，管道颜色应符合安全色要求。
16	脱硫、渣跨中间未封闭，缺少防止天窗飘雨等措施，渣跨运输线路潮湿。	脱硫、渣跨中间应封闭，采取防止天窗飘雨等措施，渣跨运输线路应保持干燥。
17	渣跨运输轨道未设置双限位。	渣跨运输轨道应设置双限位。
18	除尘区域跨路煤气管道未设置限高标志。	除尘区域跨路煤气管道应设置限高标志。
19	35KV变电所二层高压配电室未设置独立的安全出口。	35KV变电所二层高压配电室应设置独立的安全出口。

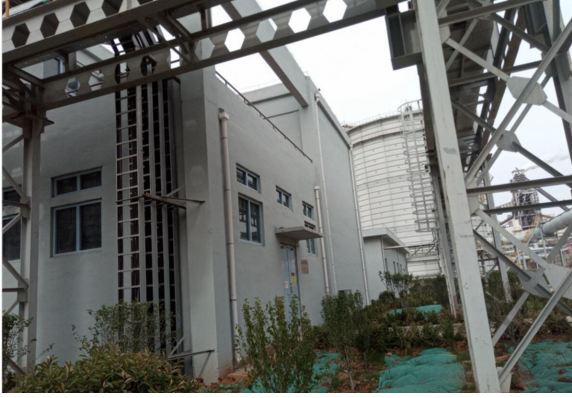
序号	存在的主要问题或隐患	整改复查情况
19	35KV变电所二层高压配电室未设置独立的安全出口。
