成武县中正加油加气有限公司（加油站）

经营危险化学品

安全评价报告

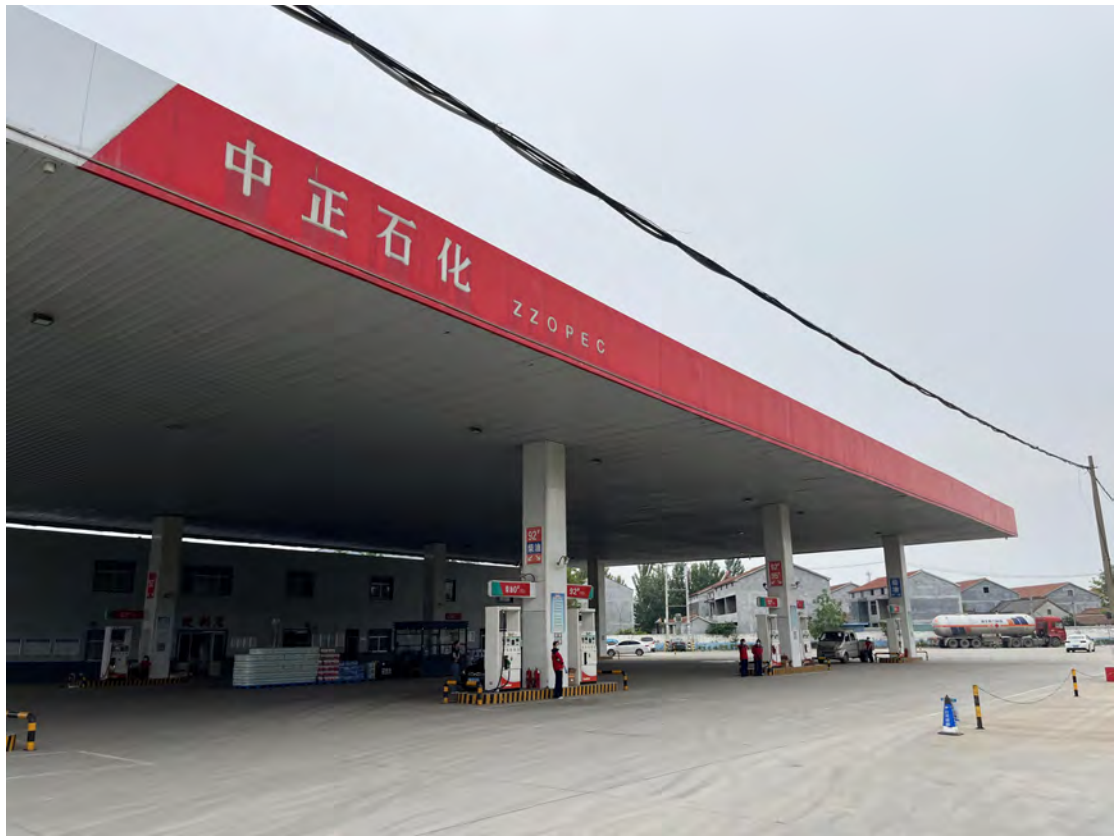
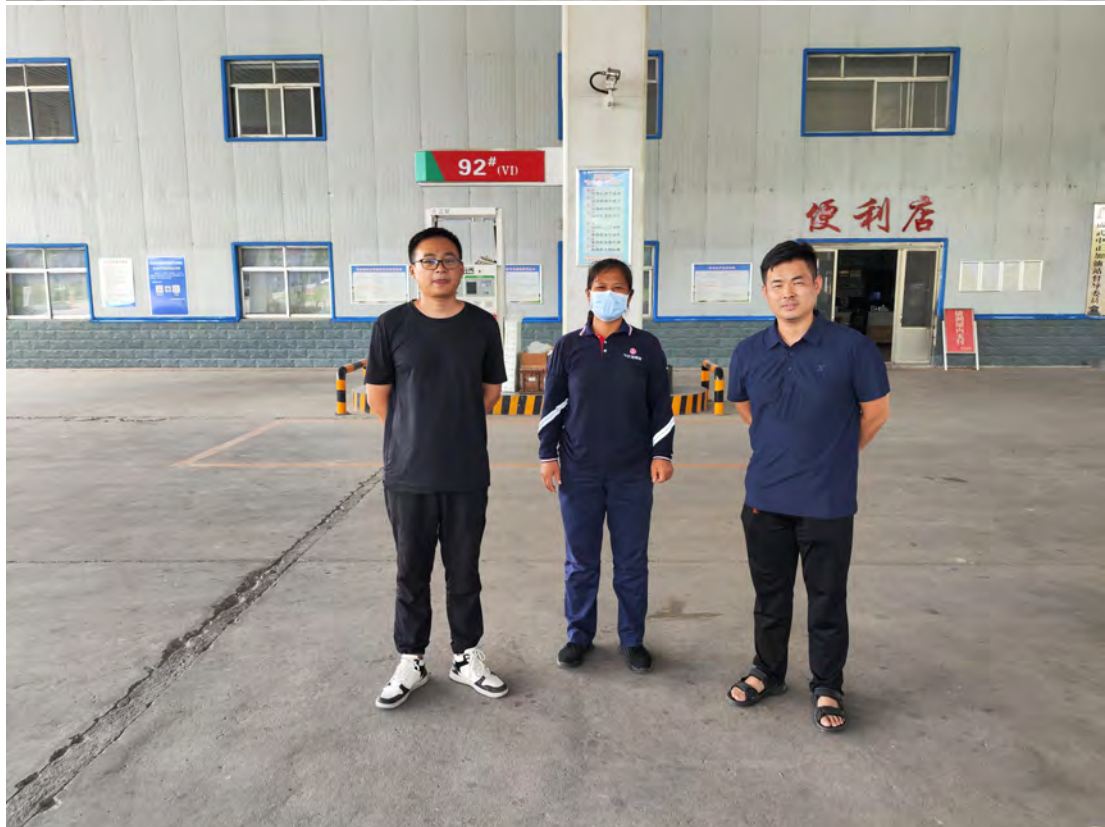
成武县中正加油加气有限公司（加油站）现场照片
