曹县郑庄乡万楼加油站

经营危险化学品

安全评价报告

评价机构名称：山东新安达工程咨询有限公司

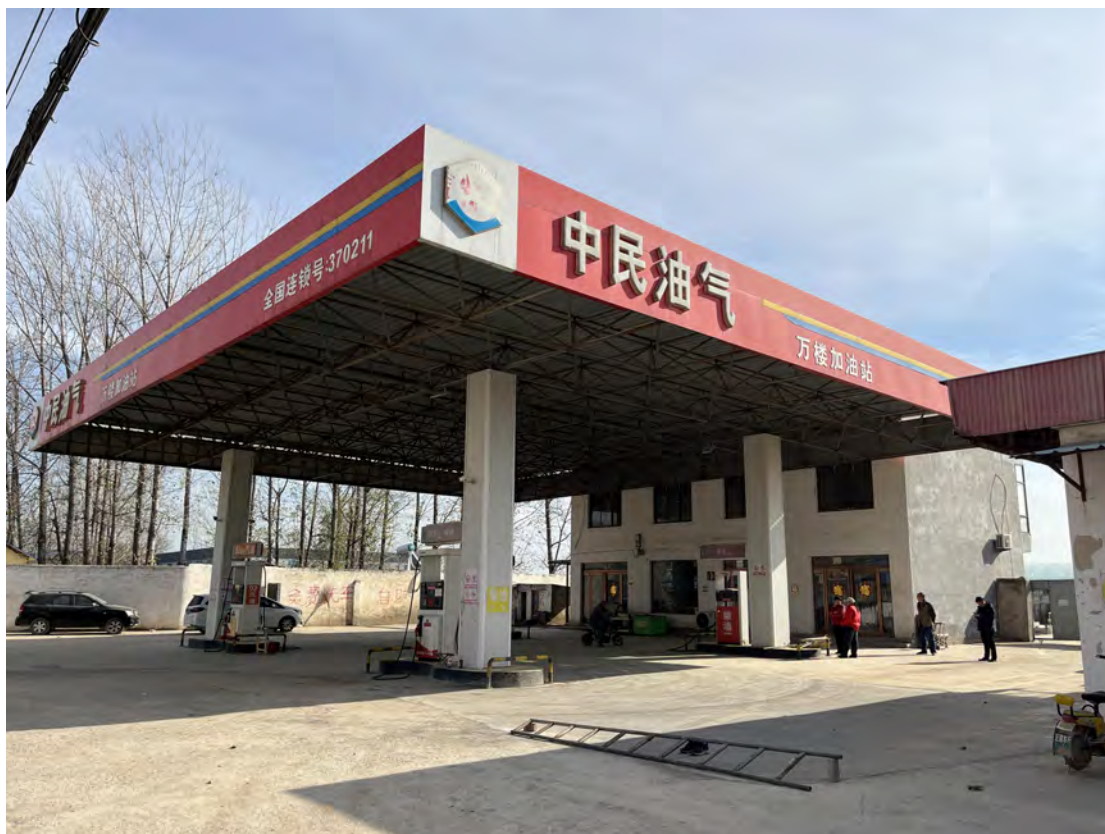
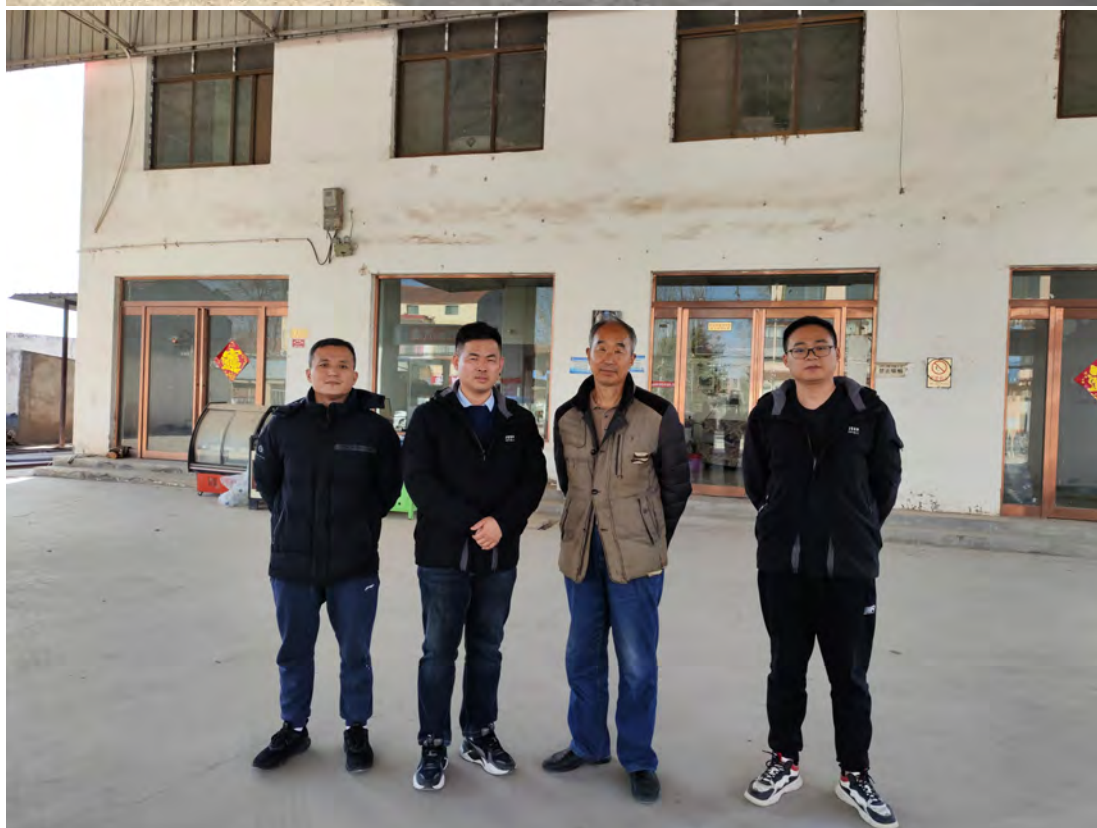
曹县郑庄乡万楼加油站现场照片
