| 项目名称 | 山东路达油气销售有限公司坊安服务区南区加油站安全设施竣工验收评价报告 | | | |

山东路达油气销售有限公司
坊安服务区南区加油站
安全设施竣工验收评价报告

4 评价单元划分及评价方法选择

7 安全对策措施与建议

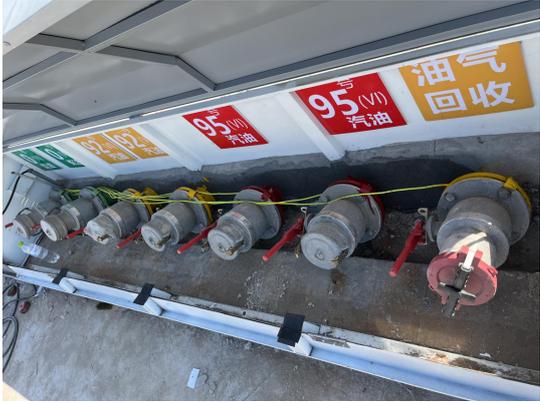
| 序号 | 存在问题 | 依据标准 | 整改建议 |
|---|---|---|---|
| 1 | 卸油口快速接头未接地。 | GB50156-2021/13.2.4 | 进行接地。 |

| 序号 | 存在问题 | 整改措施 | 整改照片 |
|---|---|---|--|
| 1 | 卸油口快速接头未接地。 | 进行接地。 | |

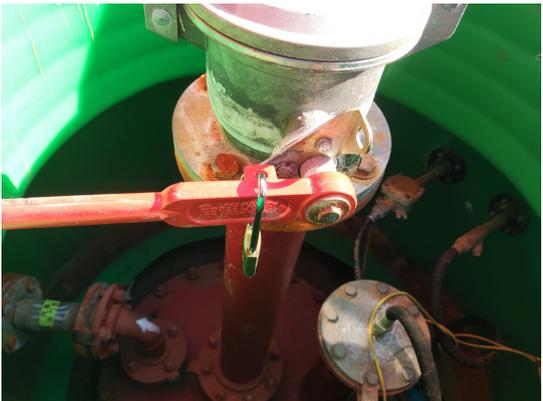
| 序号 | 存在问题 | 依据标准 | 整改建议 |
|---|---|---|---|
| 2 | 量油孔量油帽未上锁。 | 山东省加油站安全评价导则 | 进行上锁。 |

| 2 | 量油孔量油帽未上锁。 | 上锁。 | |
